赤外線照明(IR LED)やご使用環境等による映像への映り込み現象について

ネットワークカメラの映像への被写体以外の映像の映り込み現象についてお知らせいたします。

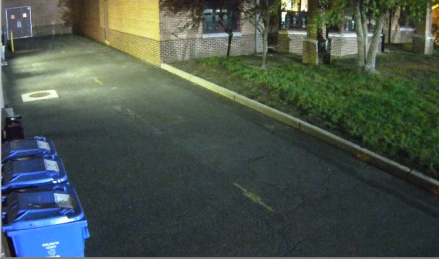
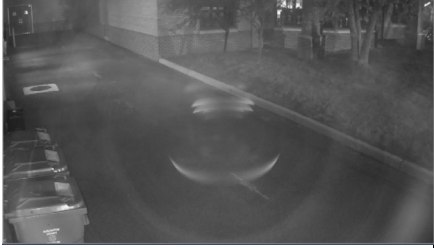
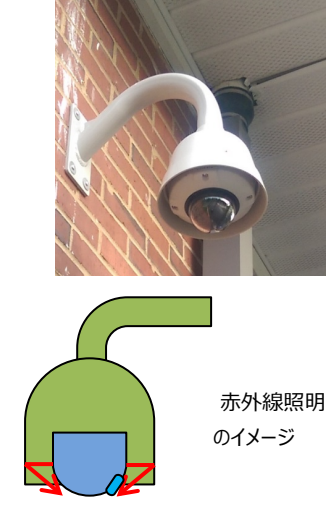
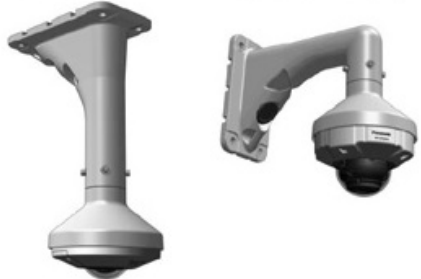
| NO | 内容 | 種別/機種 | 現象（正常時） | 現象（異常時） | 原因 | 対策例 |
|---|---|---|---|---|---|---|
| 1 | 白黒運用時の映り込み | <br>屋外IR-LED付ドーム | | <br>・白黒モード（IR-LED）運用時に映り込み<br>・カラー運用時は昼夜共に異常なし<br>・カメラが白黒/IR-LEDモード時のみ発生する | <br>赤外線照明 反射のイメージ<br>他社製ハウジングなどの使用 | <br>・パナソニック製取付金具(WV-Q124+Q122)をお勧めします<br>・周辺に光量がある場合は、IR-LEDを使用しない<br>・IR-LEDが反射しない画角の検討 |

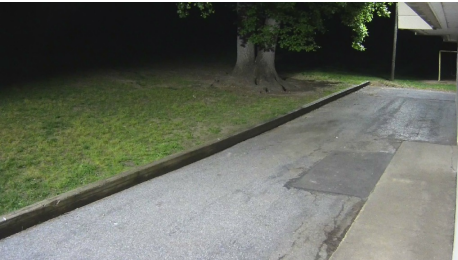
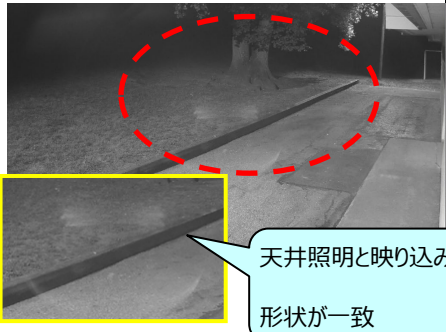
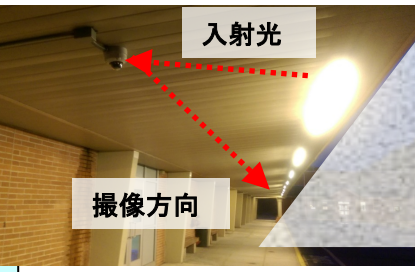
| NO | 内容 | 種別/機種 | 現象（正常時） | 現象（異常時） | 原因 | 対策例 |
|---|---|---|---|---|---|---|
| 2 | 白黒運用時の映り込み | <br>屋外IR-LED付ドーム | | <br>天井照明と映り込みの形状が一致<br>映像の下部側に比較的強い現象が見える事から、レンズに対し上側方向からの入射光による影響と判断できる（但し、映像反転機能がある機種では逆方向の場合がある） | <br>入射光<br>撮像方向<br>近くの軒下設置の照明（蛍光灯）から発せられた強い光が画像に映り込んだ現象 | ・設置場所を照明の影響を受け難い場所、角度に変更する<br>・照明の光が直接レンズに当たらないよう、遮光を検討する<br>・カメラ設定画面にて最長露光時間を調整し、カメラ感度を調整する<br>・周辺に光があるので、「Auto1」か「Auto3（SCC）」などIR-LEDを使用しない運用を検討する |

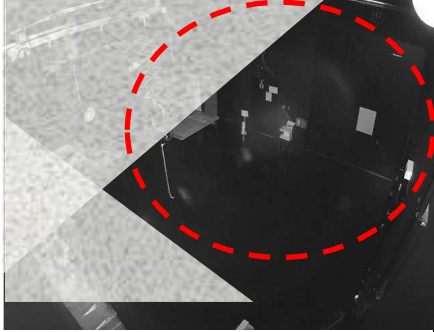
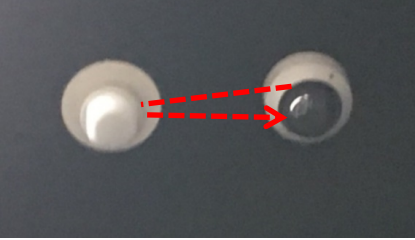
| NO | 内容 | 種別/機種 | 現象（正常時） | 現象（異常時） | 原因 | 対策例 |
|---|---|---|---|---|---|---|
| 3 | 近くの設置物による影響 | <br>屋内ドーム | — | <br>・照明点灯時（カラー運用時）は異常なし<br>・天井照明OFFで、カメラが白黒・IR-LEDモード時のみ現象が発生する<br>・直近に白色のセンサーあり | <br>カメラのIR-LED照射口の近くに火災センサーが位置している為カメラが発した赤外光が火災センサーに反射し、カメラに入射したことが原因 | ・カメラの周辺に反射物がないことを確認して設置する<br>・既設の場合は、反射物との距離を離す |

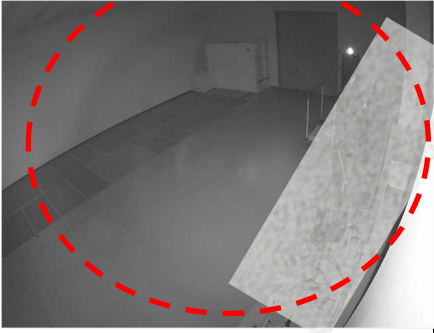
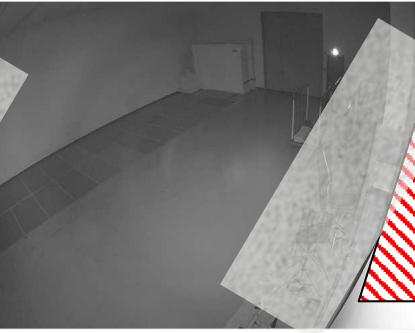
| NO | 内容 | 種別/機種 | 現象（正常時） | 現象（異常時） | 原因 | 対策例 |
|---|---|---|---|---|---|---|
| 4 | 壁面からの反射 | <br>屋内ドーム | — | <br>・天井照明点灯時（カラー運用）は異常なし<br>・天井照明OFFで、カメラが白黒・IR-LEDモード時のみ現象が発生する<br>・天井コーナー部に設置、横に白壁あり | <br>カメラからの赤外光が近接した壁（斜線部）に反射しカメラに入射したことが原因 | ・壁際から離して設置する<br>・カメラ設定にて「最長露光時間」を短縮させてみる<br>・同様にIR-LEDの強度を下げてみる<br>・画角をずらす |

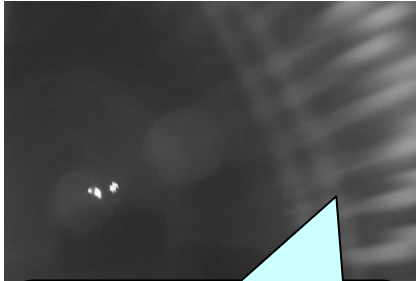
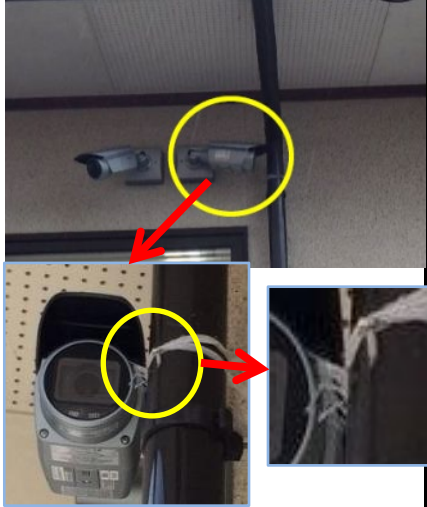
| NO | 内容 | 種別/機種 | 現象（正常時） | 現象（異常時） | 原因 | 対策例 |
|---|---|---|---|---|---|---|
| 5 | 雨どい（ビニール紐など）の反射影響 | <br>屋外ボックス | — | <p>映像の右側に比較的強い現象が見られることから、レンズに対し、左方向からの入射光による影響と考えられる。</p> <ul style="list-style-type: none"><li>・ 昼間のカラーモード時は良好で夜間（IR使用時）のみ発生</li><li>・ 屋外使用</li><li>・ 壁、雨どいなどに近接している</li></ul> | <ul style="list-style-type: none"><li>・ IR-LEDの光が近くの雨どいにくくり付けられていたビニール紐に当たって反射光の影響を受けていた</li></ul> | <ul style="list-style-type: none"><li>・ 雨どい・ビニール紐の影響を受けない様、設置場所又は画角を検討する</li><li>・ 雨どい・ビニール紐を取り除く</li></ul> |

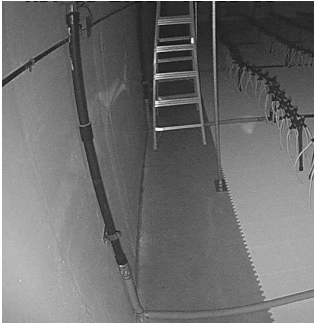
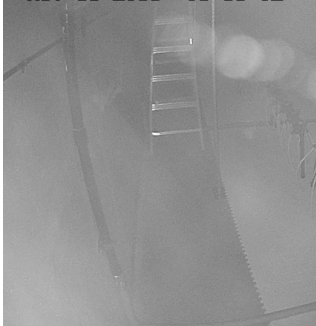
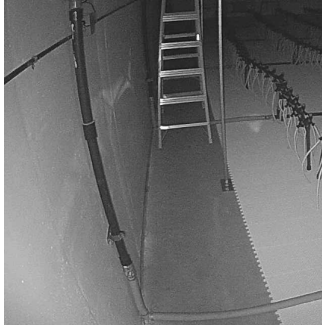
| NO | 内容 | 種別/機種 | 現象（正常時） | 現象（異常時） | 原因 | 対策例 |
|---|---|---|---|---|---|---|
| 6 | 霧のかかった様な映像 | <br>屋外ドーム | | <ul style="list-style-type: none"><li>・ 画面全体に霧がかかった様な映像になる</li><li>・ IR-LEDモード時に現象が発生する</li></ul> | <p>霧状の噴霧が発生する環境での使用のため、クリアドーム表面に結露状のしぶきが付着しておりクリアドームの取外しで映像は改善</p> | <ul style="list-style-type: none"><li>・ 噴霧の影響が無い場所に移設</li><li>・ ワイパー付カメラハウジングの採用</li><li>・ ドームのこまめなふき取り</li></ul> |

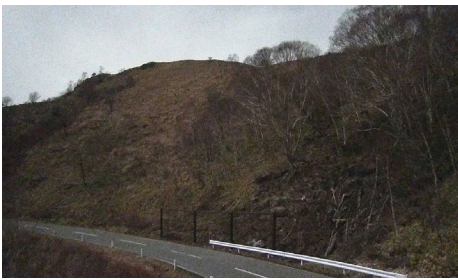
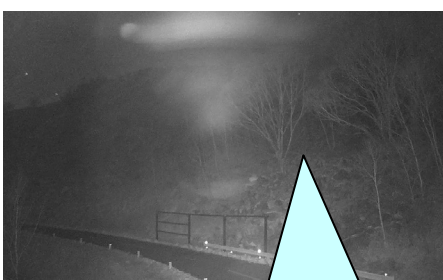
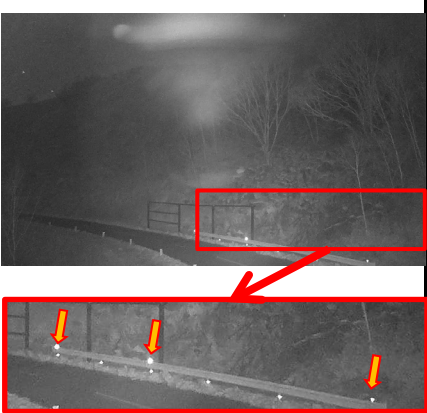
| NO | 内容 | 種別/機種 | 現象（正常時） | 現象（異常時） | 原因 | 対策例 |
|---|---|---|---|---|---|---|
| 7 | 道路脇の反射板にIR-LEDが反射 | <br>屋外ボックス | <ul style="list-style-type: none"><li>・ カラー運用時は昼夜共に異常なし</li><li>・ 山間部の斜面監視用でポール設置、周囲に街灯等なし</li></ul> | <p>映像の上部側に強い現象が見えることから、レンズに対し下側方向からの入射光による影響と考えられる。</p> <ul style="list-style-type: none"><li>・ カメラが白黒・IR-LEDモード時で、月明りが無い暗い夜間に発生しやすい</li></ul> | <ul style="list-style-type: none"><li>・ 映像の上部側に強い現象が見える為、レンズに対し下側方向からの入射光による影響と考えられる</li><li>・ 映像の下方に強く光る反射板が写っており、これらが原因である可能性が高いと推測される</li></ul> | <p>周囲に外光が無く非常に暗い環境のため、アイリスは開放付近、電子感度UPは最大方向となっている事、センサー性能向上により感度が高い事などの要因と重なり顕著となった</p> <p>月明かり、車のライトなどが存在する日は、自動的にアイリスが絞られたり感度を落とす為、現象は低減・消滅した</p> |

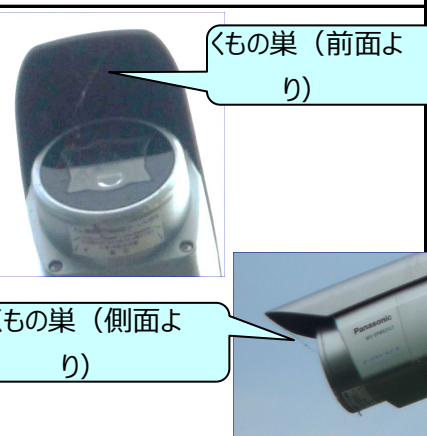
| NO | 内容 | 種別/機種 | 現象（正常時） | 現象（異常時） | 原因 | 対策例 |
|---|---|---|---|---|---|---|
| 8 | くもの巣映り込み | <br>屋外ボックス | — | <ul style="list-style-type: none"><li>・ 画面左右に白色の影が映る</li><li>・ 屋外の河川監視用で周囲に照明、障害物なし</li><li>・ 周囲は田園地帯で、ポール設置</li><li>・ 夜間白黒・IR-LEDモード時のみ現象が発生する</li></ul> | <p>くもの巣（前面より）</p> <p>くもの巣（側面より）</p> <ul style="list-style-type: none"><li>・ カメラ前面の画角内にくもの巣が IR-LED光を反射した</li></ul> | <ul style="list-style-type: none"><li>・ 定期的な清掃の実施</li><li>・ くもの巣を除去する</li></ul> |

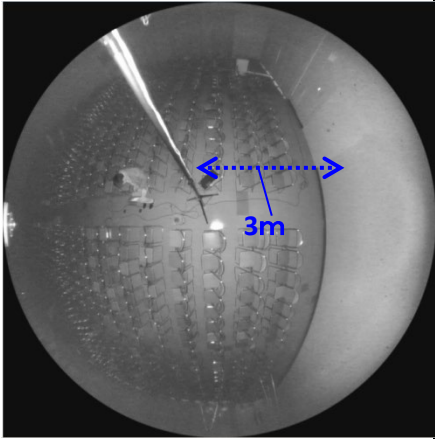
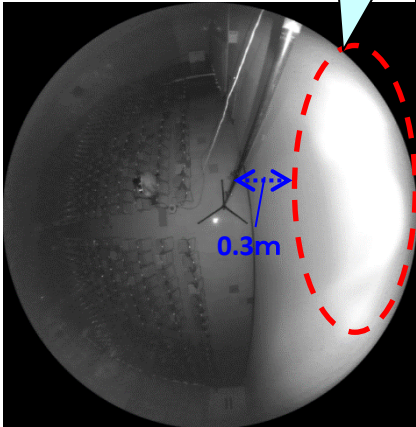
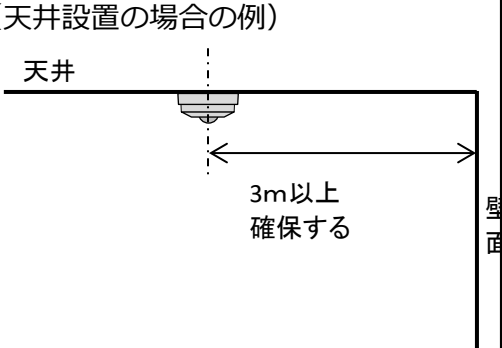
| NO | 内容 | 種別/機種 | 現象（正常時） | 現象（異常時） | 原因 | 対策例 |
|---|---|---|---|---|---|---|
| 10 | 撮影映像に反射光が映りこむ | <p>屋外IR-LED付<br/>全方位カメラ</p> | <p>(天井設置、壁面との距離3m)</p> | <p>反射光の映りこみ</p> <p>(天井設置、壁面との距離0.3m)</p> | 夜間にIR LEDを使用して撮影する時、壁設置では天井、天井設置では壁面がカメラ本体に近い場合、撮影映像に反射光が映ることがあります。 | カメラの固定位置と天井または壁面までの距離を3 m以上確保してください。<br><br>(天井設置の場合の例)<br> |

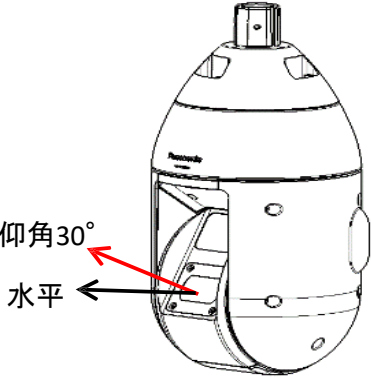
| NO | 内容 | 種別/機種 | 現象（正常時） | 現象（異常時） | 原因 | 対策例 |
|---|---|---|---|---|---|---|
| 11 | 条件によってIR-LEDが少し弱い部分が生じる | <p>屋外IR-LED付<br/>PTZカメラ</p> | <p>赤外線照明に部分的に少し暗い部分(影)ができる</p> <p>仰角30°<br/>水平 ←</p> | | 夜間にIR LEDを使用して撮影する時、天井設置で仰角30°（水平方向に対して上向き30°）でかつWIDEでの撮影時に撮影映像に部分的に少し暗い影ができる場合があります。 | ズームをTELE側にしたり角度を水平方向側に傾けるなどで暗い影を軽減できます。 |

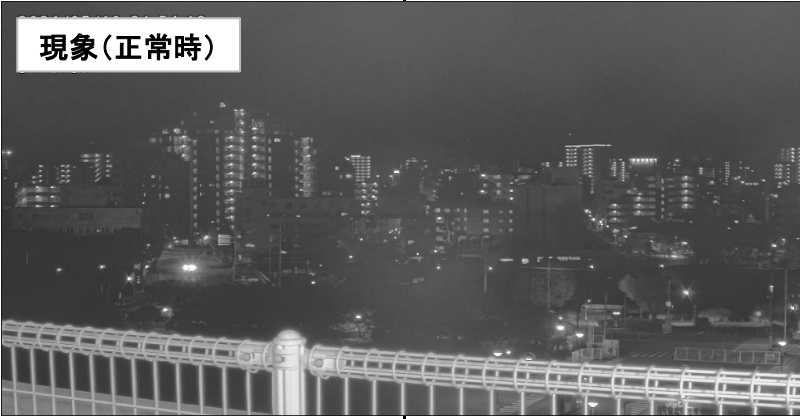
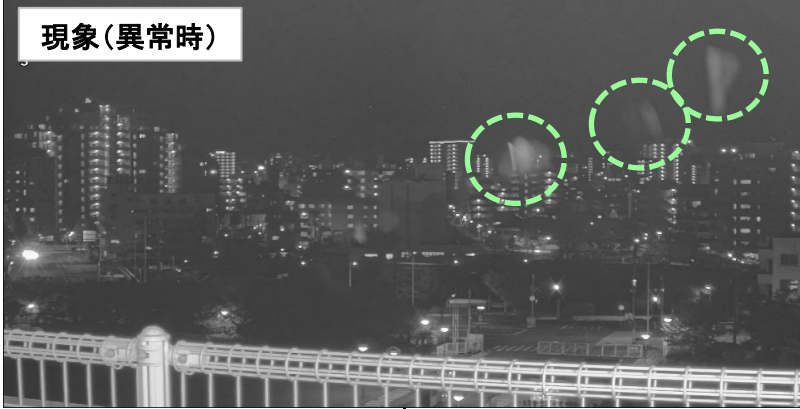
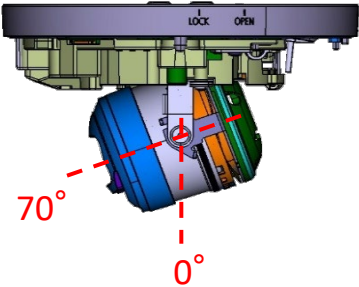
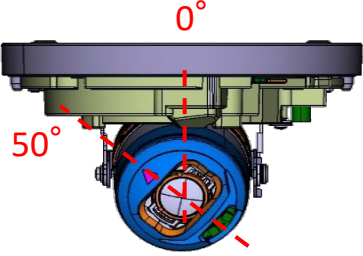
| NO | 内容 | 種別/機種 | 現象（正常時） | 現象（異常時） | 原因 | 対策例 |
|---|---|---|---|---|---|---|
| 12 | IR LED Lightを使った白黒撮影時に画面上に白い点や筋が出ることもある。 | <p>屋外Domeカメラ</p> | <p>現象(正常時)</p> <p>現象(異常時)</p> | <p>70°<br/>0°</p> | カメラの画角調整時、TILT：70°～85°、YAW：50°～100°付近でIR LED Lightがカメラ筐体に反射し、映像へ映り込むことがあります。 | 反射の影響が無いようにTILT：70°未満にするか、YAW：50°未満に再調整してください。<br> <p>0°<br/>50°</p> |
