赤外線照明(IR LED)やご使用環境等による映像への映り込み現象について

ネットワークカメラの映像への被写体以外の映像の映り込み現象についてお知らせいたします。

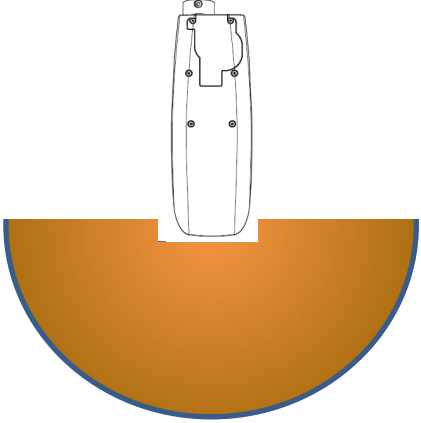
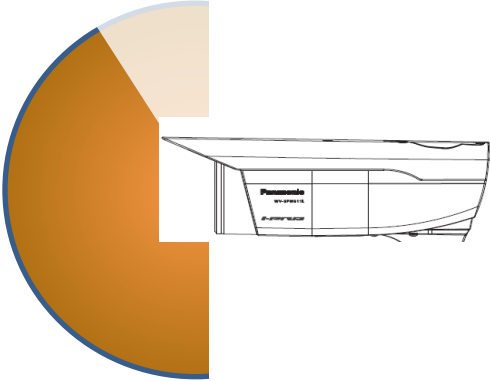
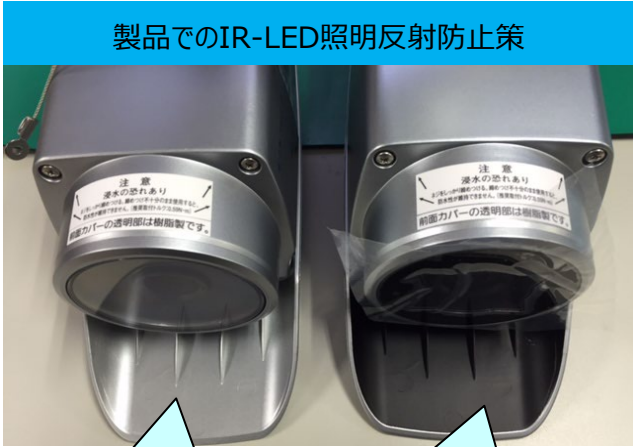
| NO | 内容 | 種別/機種 | 現象（正常時） | 現象（異常時） | 原因 | 対策例 |
|---|---|---|---|---|---|---|
| 9 | <p>&lt;参考情報&gt;</p> <p>IR-LED照明は広角度に拡散します。赤外線照明は一般的に指向性が低い為、レンズ部前方のみではなく照射部を起点として水平/垂直方向に約180°の範囲で拡散します。映り込みが発生した時は、この範囲まで反射物等の有無をご確認ください</p> | | <p>影響範囲イメージ(水平方向)</p> | <p>影響範囲イメージ(垂直方向)</p> | <p>製品でのIR-LED照明反射防止策</p> <p>LED無し用 サンシェード<br/>(外装同一色塗装)<br/>WV-SPW310、SPW611Jなど</p> <p>LED付き用 サンシェード<br/>(裏側 黒艶消し塗装)<br/>WV-SPW611J、SPW631Jなど</p> | |
